TOTO

CW923系列 單體式馬桶

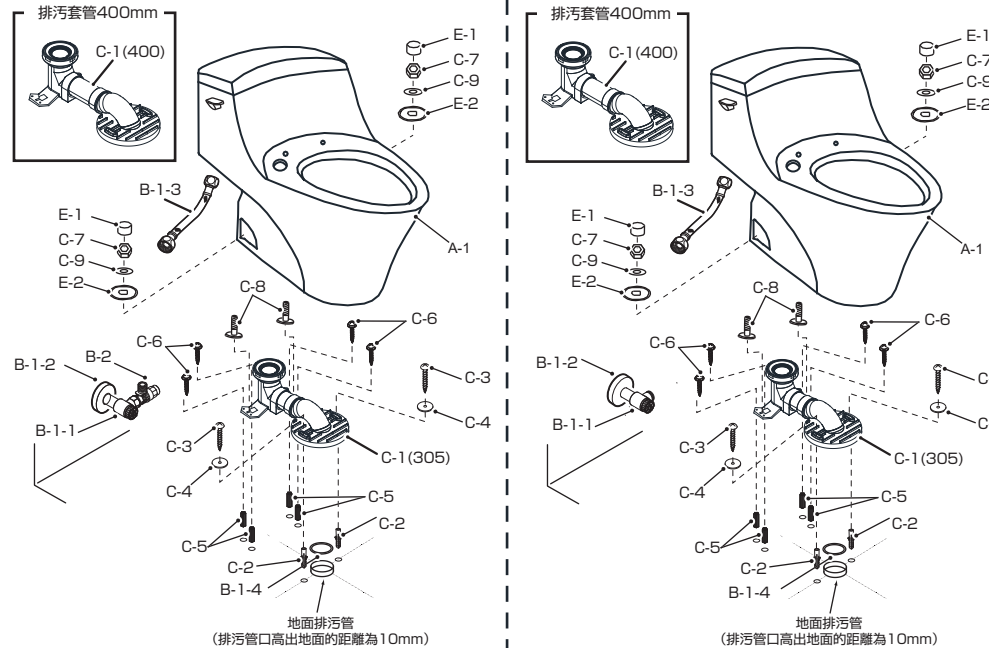
## &lt; 地排水-衛洗麗安裝 &gt;

## 各部品圖

※不同型號圖示與實物的形狀有所不同

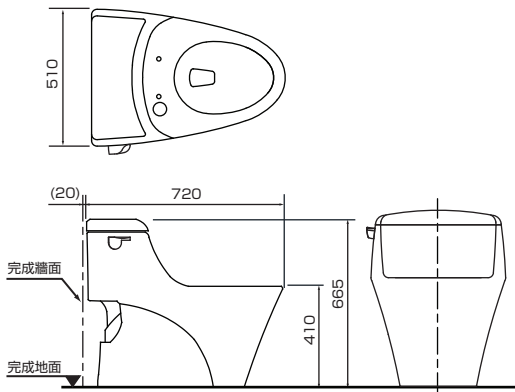
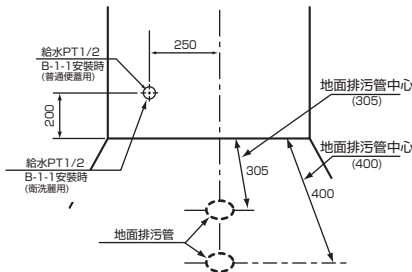
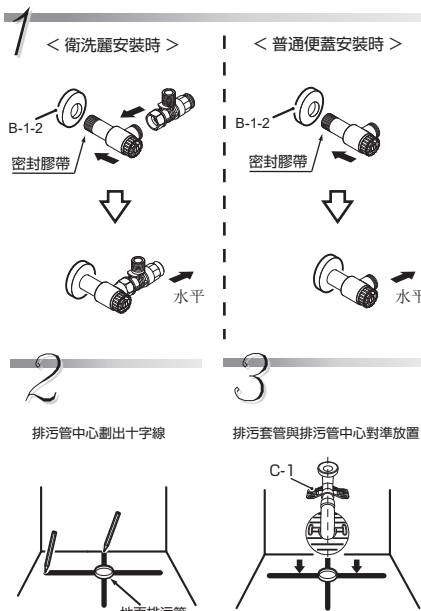
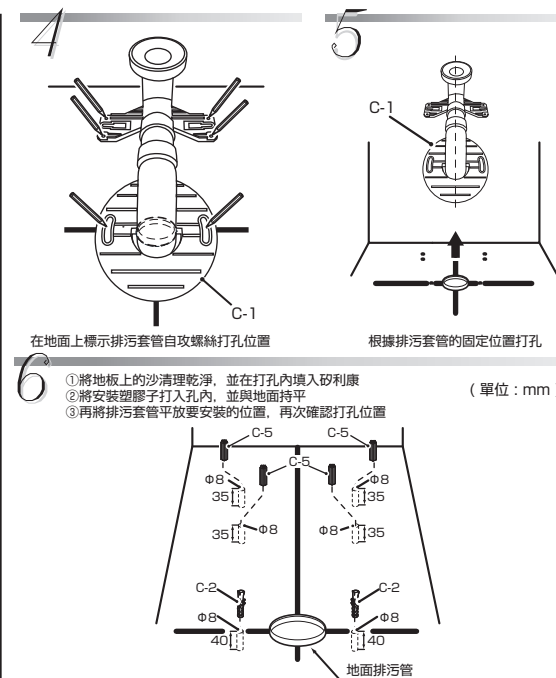
## CW923系列產品配套圖

(單位:mm)

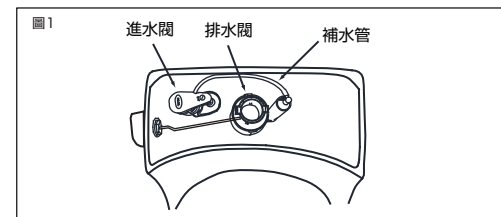
圖2. 便器施工完成後請確認首次的給水狀態。  
如給水能力不佳，請調整進水器的高度。
